检测报告

项目名称: 医用 X 射线工作场所放射防护检测

委托单位: 西安电子科技大学医院

陕西万衡检测科技有限公司

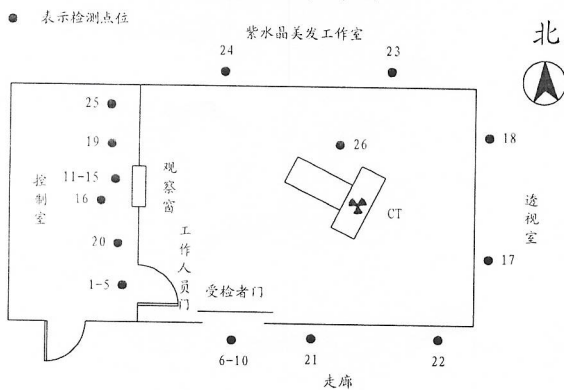
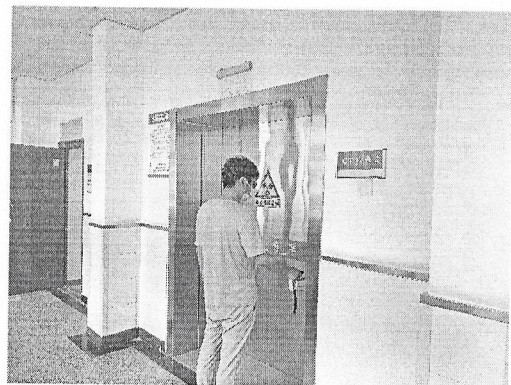
(1) CT 检查室

受检编号		Y0715-1		设备名称		X 射线计算机体层摄影设备 (CT)	
设备型号		MX 16-slice		生产厂家		飞利浦医疗 (苏州) 有限公司	
设备编号		202302		额定参数		140kV, 420mA	
点号	检测位置	检测结果 ($\mu\text{Sv}\cdot\text{h}^{-1}$)	点号	检测位置	检测结果 ($\mu\text{Sv}\cdot\text{h}^{-1}$)		
1	工作人员门上缝	0.134~0.148	15	观察窗中	0.141~0.147		
2	工作人员门下缝	0.43~0.52	16	操作位	0.149~0.154		
3	工作人员门左缝	0.238~0.277	17	东墙左	0.145~0.150		
4	工作人员门右缝	0.31~0.42	18	东墙右	0.142~0.149		
5	工作人员门中心	0.141~0.152	19	西墙左	0.141~0.153		
6	受检者门上缝	0.183~0.211	20	西墙右	0.141~0.147		
7	受检者门下缝	0.208~0.255	21	南墙左	0.147~0.150		
8	受检者门左缝	0.150~0.154	22	南墙右	0.145~0.151		
9	受检者门右缝	0.148~0.152	23	北墙左	0.151~0.155		
10	受检者门中心	0.135~0.147	24	北墙右	0.150~0.156		
11	观察窗上	0.128~0.137	25	穿墙管线洞口	0.158~0.163		
12	观察窗下	0.238~0.287	26	机房上方 (大厅)	0.148~0.152		
13	观察窗左	0.208~0.257	27	本底 (关机巡测)	0.135~0.143		
14	观察窗右	0.178~0.196	—	—	—

3. CT检查室、口内牙片室各检测点位的周围剂量当量率均低于 $2.5\mu\text{Sv/h}$,符合上述标准关于“CT 机、口内牙片摄影机房外的周围剂量当量率应不大于 $2.5\mu\text{Sv/h}$ ”的要求。

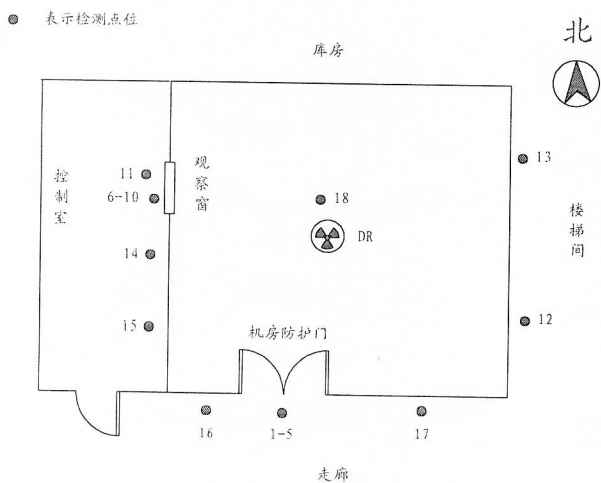
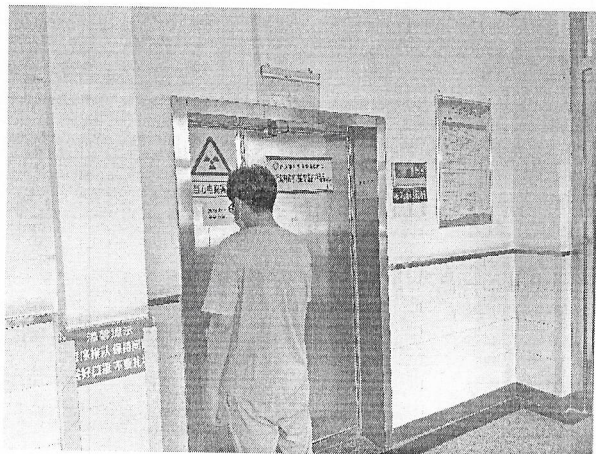
(2) 拍片室

受检编号		Y0715-2		设备名称		医用 X 射线摄影系统 (DR)	
设备型号		AXIOM Multix MT		生产厂家		西门子	
设备编号		1505		额定参数		150kV, 800mA	
点号	检测位置	检测结果 ($\mu\text{Sv}\cdot\text{h}^{-1}$)	点号	检测位置	检测结果 ($\mu\text{Sv}\cdot\text{h}^{-1}$)		
1	机房防护门上缝	0.254~0.260	11	操作位	0.143~0.149		
2	机房防护门下缝	0.208~0.39	12	东墙左	0.134~0.144		
3	机房防护门左缝	0.141~0.163	13	东墙右	0.141~0.145		
4	机房防护门右缝	0.238~0.254	14	西墙左	0.144~0.158		
5	机房防护门中心	0.35~0.40	15	西墙右	0.146~0.156		
6	观察窗上	0.142~0.154	16	南墙左	0.141~0.149		
7	观察窗下	0.141~0.157	17	南墙右	0.140~0.151		
8	观察窗左	0.144~0.159	18	机房上方 (珠珀科)	0.196~0.208		
9	观察窗右	0.140~0.151	19	本底 (关机巡测)			
10	观察窗中	0.139~0.161	—	—	—

1. 拍片室各检测点位的周围剂量当量率最高值为 $0.40\mu\text{Sv/h}$,符合上述标准关于“具有短时、高剂量率曝光的摄影程序(如 DR、CR、屏片摄影)机房外的周围剂量当量率应不大于 $25\mu\text{Sv/h}$ ”的要求。

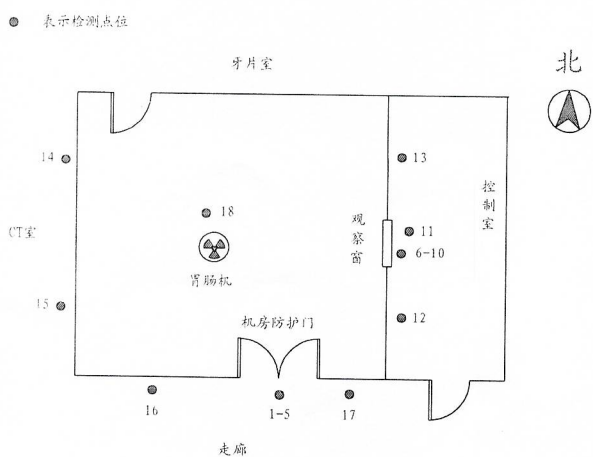
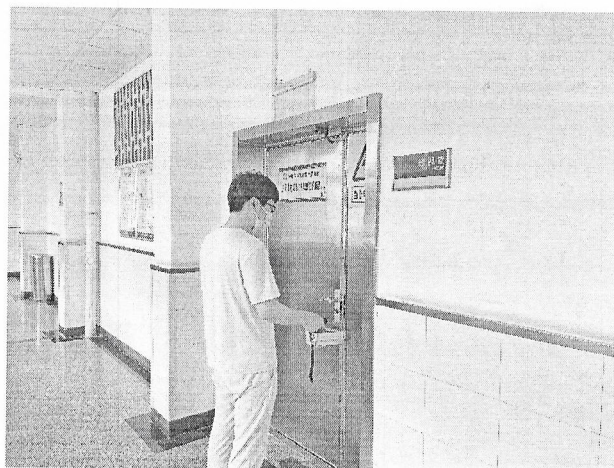
(3) 透视室

受检编号		Y0715-3		设备名称	医用 X 射线透视摄影系统(胃肠机)
设备型号		SHIMAVISION EX Quatro		生产厂家	岛津株式会社
设备编号		0268A43608		额定参数	150kV, 630mA
点号	检测位置	检测结果 ($\mu\text{Sv}\cdot\text{h}^{-1}$)	点号	检测位置	检测结果 ($\mu\text{Sv}\cdot\text{h}^{-1}$)
1	机房防护门上缝	0.142~0.147	11	操作位	0.133~0.144
2	机房防护门下缝	0.145~0.152	12	东墙左	0.135~0.142
3	机房防护门左缝	0.146~0.154	13	东墙右	0.141~0.148
4	机房防护门右缝	0.149~0.152	14	西墙左	0.142~0.150
5	机房防护门中心	0.141~0.153	15	西墙右	0.145~0.151
6	观察窗上	0.137~0.142	16	南墙左	0.144~0.149
7	观察窗下	0.139~0.143	17	南墙右	0.145~0.150
8	观察窗左	0.144~0.148	18	机房上方 (疼痛科)	0.145~0.149
9	观察窗右	0.141~0.149	19	本底 (关机监测)	
10	观察窗中	0.141~0.151	—	—	—

2. 透视室各检测点位的周围剂量当量率均低于 $2.5\mu\text{Sv/h}$,符合上述标准关于“具有透视功能的 X 射线设备在透视条件下检测时,周围剂量当量率应不大于 $2.5\mu\text{Sv/h}$ ”的要求。

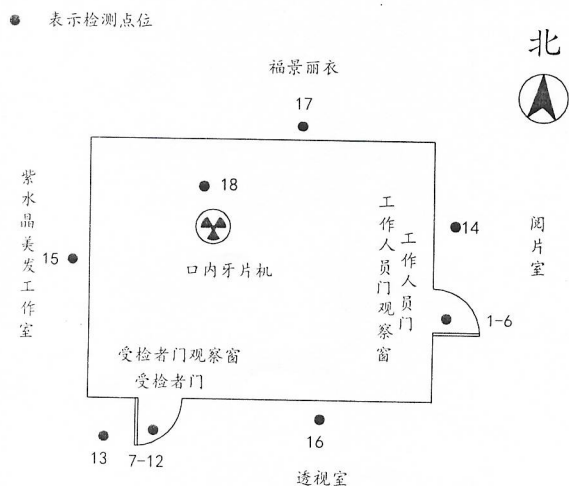
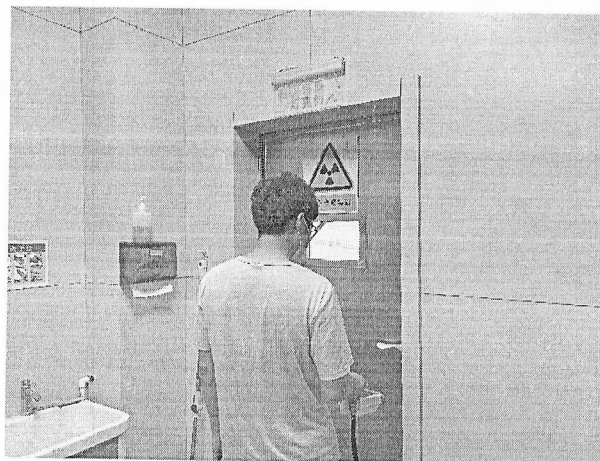
(4) 口内牙片室

受检编号		Y0715-4		设备名称		牙科 X 射线机 (口内牙片机)	
设备型号		YKY		生产厂家		青岛雅康电子医疗设备有限公司	
设备编号		A310469		额定参数		60kV, 8mA	
点号	检测位置	检测结果 ($\mu\text{Sv}\cdot\text{h}^{-1}$)	点号	检测位置	检测结果 ($\mu\text{Sv}\cdot\text{h}^{-1}$)		
1	工作人员门上缝	0.144~0.150	11	受检者门中心	0.141~0.147		
2	工作人员门下缝	0.145~0.153	12	受检者门观察窗	0.144~0.149		
3	工作人员门左缝	0.142~0.148	13	操作位	0.137~0.150		
4	工作人员门右缝	0.147~0.150	14	东墙	0.140~0.147		
5	工作人员门中心	0.141~0.145	15	西墙	0.141~0.151		
6	工作人员门观察窗	0.141~0.148	16	南墙	0.144~0.153		
7	受检者门上缝	0.145~0.154	17	北墙	0.142~0.150		
8	受检者门下缝	0.146~0.154	18	机房上方 (疼痛科)	0.143~0.150		
9	受检者门左缝	0.146~0.152	19	本底 (关机巡测)			
10	受检者门右缝	0.148~0.156	—	—	—

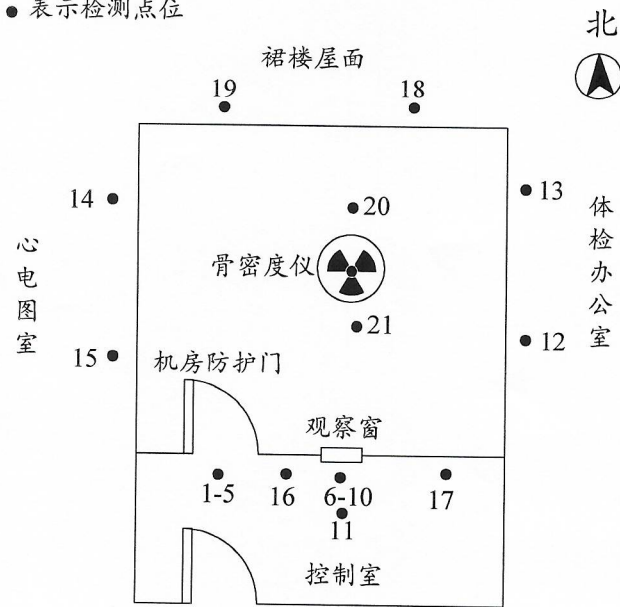
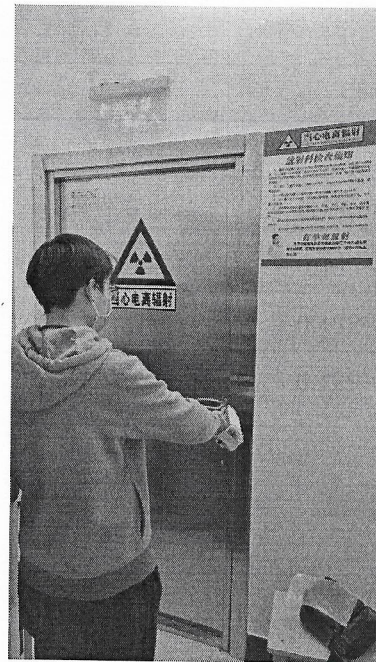
受检编号		Y1116-1		设备名称		双能 X 射线骨密度仪	
设备型号		Horizon-Wi		生产厂家		豪洛捷公司	
设备编号		305436M		额定参数		140/100kV, 10mA	
点号	检测位置	检测结果 ($\mu\text{Sv}\cdot\text{h}^{-1}$)	点号	检测位置	检测结果 ($\mu\text{Sv}\cdot\text{h}^{-1}$)		
1	机房防护门上缝	0.131~0.141	12	东墙左	0.136~0.141		
2	机房防护门下缝	0.133~0.138	13	东墙右	0.134~0.140		
3	机房防护门左缝	0.135~0.139	14	西墙左	0.135~0.140		
4	机房防护门右缝	0.136~0.142	15	西墙右	0.134~0.138		
5	机房防护门中心	0.135~0.140	16	南墙左	0.136~0.142		
6	观察窗上	0.135~0.143	17	南墙右	0.133~0.138		
7	观察窗下	0.132~0.138	18	北墙左	0.132~0.137		
8	观察窗左	0.131~0.141	19	北墙右	0.135~0.141		
9	观察窗右	0.133~0.138	20	机房上方 (病房)	0.133~0.137		
10	观察窗中	0.134~0.139	21	机房下方 (西安滨崎商厦)	0.132~0.139		
11	操作位	0.134~0.138	22	本底 (关机巡测)	0.129~0.137

骨密度机房各检测点位的周围剂量当量率均低于 $2.5\mu\text{Sv/h}$,符合上述标准关于“全身骨密度仪机房外的周围剂量当量率应不大于 $2.5\mu\text{Sv/h}$ ”的要求。

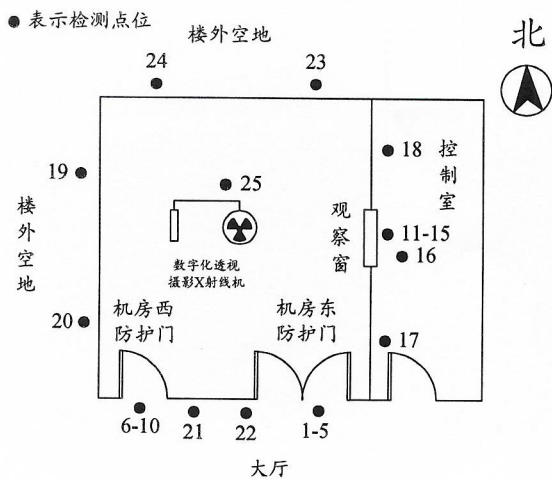
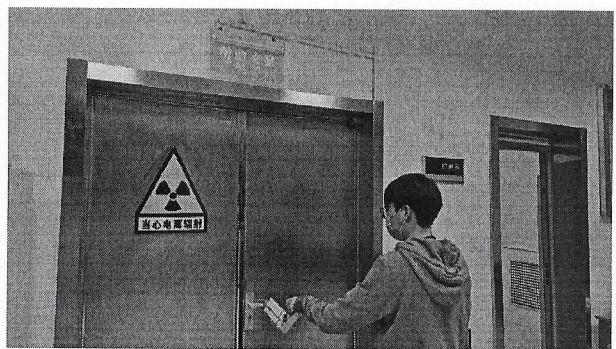
点号	检测位置	检测结果 ($\mu\text{Sv}\cdot\text{h}^{-1}$)	点号	检测位置	检测结果 ($\mu\text{Sv}\cdot\text{h}^{-1}$)
1	机房东防护门上缝	0.144~0.148	14	观察窗右	0.141~0.146
2	机房东防护门下缝	0.145~0.150	15	观察窗中	0.142~0.149
3	机房东防护门左缝	0.146~0.153	16	操作位	0.141~0.146
4	机房东防护门右缝	0.142~0.149	17	东墙左	0.144~0.149
5	机房东防护门中心	0.145~0.151	18	东墙右	0.142~0.148
6	机房西防护门上缝	0.282~0.33	19	西墙左	0.143~0.149
7	机房西防护门下缝	0.277~0.31	20	西墙右	0.142~0.147
8	机房西防护门左缝	0.267~0.32	21	南墙左	0.146~0.150
9	机房西防护门右缝	0.282~0.297	22	南墙右	0.141~0.147
10	机房西防护门中心	0.257~0.275	23	北墙左	0.144~0.148
11	观察窗上	0.143~0.147	24	北墙右	0.145~0.149
12	观察窗下	0.146~0.150	25	机房上方 (机房)	0.141~0.145
13	观察窗左	0.144~0.149	26	本底 (关机监测)	0.134~0.141

1.摄影模式下拍片室各检测点位的周围剂量当量率最高值为 12.2 μ Sv/h,符合上述标准关于“具有短时、高剂量率曝光的摄影程序(如 DR、CR、屏片摄影)机房外的周围剂量当量率应不大于 25 μ Sv/h”的要求。

2.在透视模式下拍片室各检测点位的周围剂量当量率均低于2.5 μ Sv/h,符合上述标准关于“具有透视功能的 X 射线设备在透视条件下检测时,周围剂量当量率应不大于 2.5 μ Sv/h”的要求。

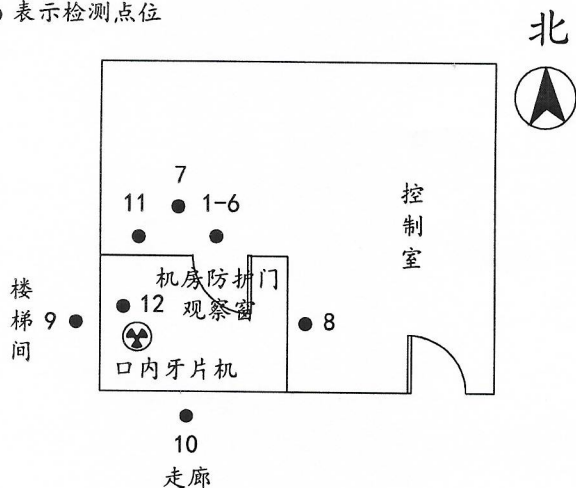
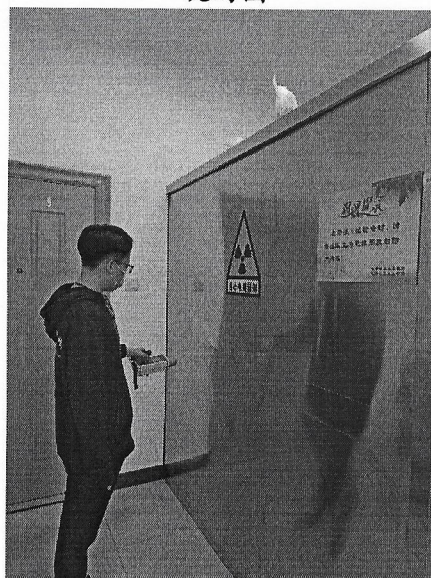
受检编号		Y0909-1		设备名称		微焦点牙科 X 射线机 (口内牙片机)	
设备型号		MSD-III		生产厂家		福建梅生医疗科技股份有限公司	
设备编号		012210		额定参数		65kV, 1.5mA	
点号	检测位置	检测结果 ($\mu\text{Sv}\cdot\text{h}^{-1}$)	点号	检测位置	检测结果 ($\mu\text{Sv}\cdot\text{h}^{-1}$)		
1	机房防护门上缝	0.173~0.194	8	东墙	0.167~0.173		
2	机房防护门下缝	0.183~0.193	9	西墙	0.150~0.161		
3	机房防护门左缝	0.174~0.183	10	南墙	0.168~0.183		
4	机房防护门右缝	0.180~0.195	11	北墙	0.175~0.193		
5	机房防护门中心	0.169~0.187	12	机房上方 (库房)	0.152~0.164		
6	观察窗	0.180~0.196	13	本底 (关机巡测)	0.135~0.143		
7	操作位	0.163~0.177	—	—	—

牙片室外各检测点位的周围剂量当量率均低于 $2.5\mu\text{Sv/h}$,符合上述标准关于“口内牙片摄影机房外的周围剂量当量率应不大于 $2.5\mu\text{Sv/h}$ ”的要求。
